BETÆNKNING  
VEDRØRENDE  
MINDRE SKIBES  
SIKKERHED

*Afgivet af det af  
handelsministeriet den 21. december 1967  
nedsatte udvalg*

BETÆNKNING NR. 497

JUNI 1968

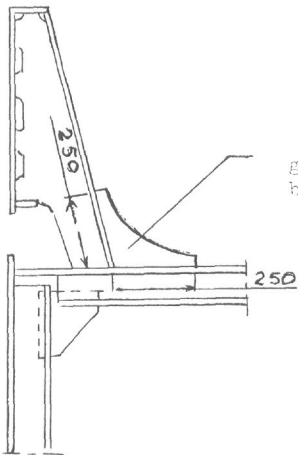
Fig. 1  
Diagram 1

Our attention was recently drawn to certain damages occurred on cargo ships of small tonnage. According to some information, it would be possible for these damages to be partly due to a connection insufficiently extended of the bulwark stays with the deck when the bulwark is entirely independant of the deck.

We request, during surveys of ships having the dispositions defined here above, that the surveyors of your district pay special attention to the connection : bulwark stays-deck. If they find any sign of weakness, even very located, in particular in the stringer plate in the welding area of the bulwark stays to the deck, they must recommend the reinforcements mentioned on diagrams 1 and 2. These reinforcements are specially mentioned if the welding length ℓ is inferior to 350 mm (diagrams 3 and 4).

gousset à ajouter, épaisseur 8 mm  
bracket to add, thickness 8 mm

soudure continue du barrot au pont dans la région de la liaison de la jambette et du gousset.  
continuous welding from the beam to the deck in the area of the connection of the stay and bracket.

plat à ajouter  
épais-  
seur 8 mm  
flat bar  
to add,  
thickness  
8 mm

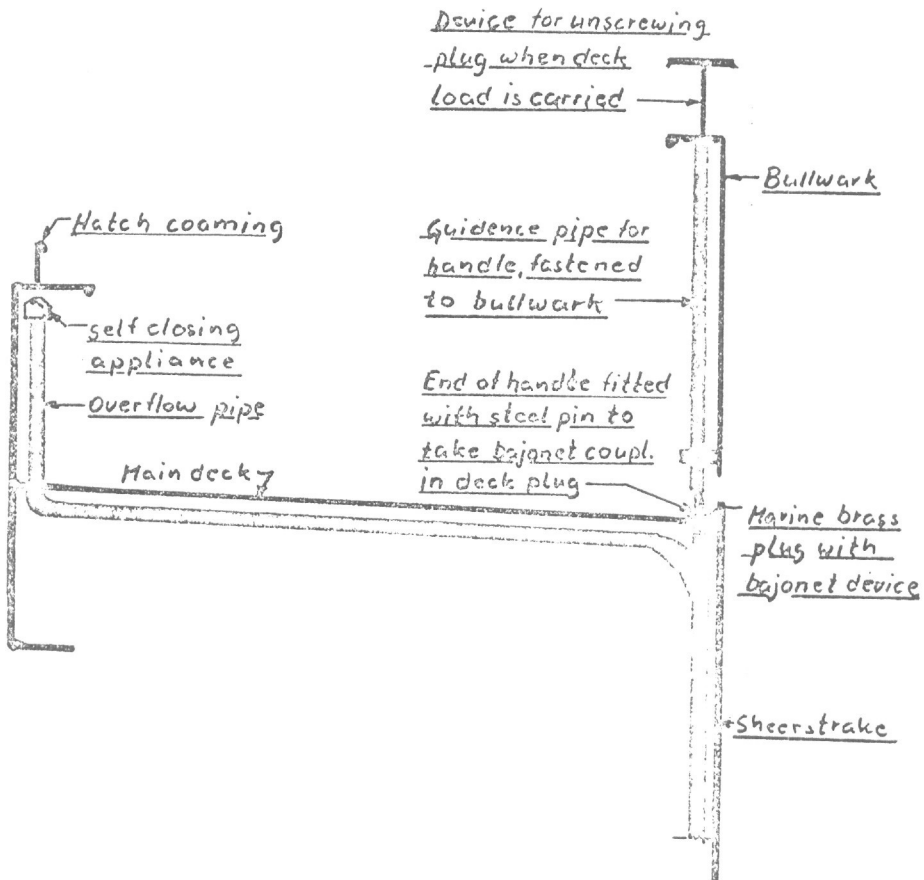
Overflow pipe and sounding device.

Placering af luft- og pejlrør har ved flere lejligheder vist sig uhensigtsmæssigt placeret i de mindre skibe, der under hårdt sejlads har været udsat for søskader, ved afbrækning af disse under uheldige forhold ved havari.

Proposed arrangement for small single deck coasters where deck load is carried, and bullwarks of the "flowing" type is adopted.
