BETÆNKNING  
VEDRØRENDE  
MINDRE SKIBES  
SIKKERHED

*Afgivet af det af  
handelsministeriet den 21. december 1967  
nedsatte udvalg*

BETÆNKNING NR. 497

JUNI 1968

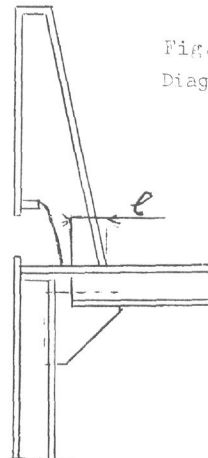
Fig. 4  
Diagram 4

Our attention was recently drawn to certain damages occurred on cargo ships of small tonnage. According to some information, it would be possible for these damages to be partly due to a connection insufficiently extended of the bulwark stays with the deck when the bulwark is entirely independant of the deck.

We request, during surveys of ships having the dispositions defined here above, that the surveyors of your district pay special attention to the connection : bulwark stays-deck. If they find any sign of weakness, even very located, in particular in the stringer plate in the welding area of the bulwark stays to the deck, they must recommend the reinforcements mentioned on diagrams 1 and 2. These reinforcements are specially mentioned if the welding length ℓ is inferior to 350 mm (diagrams 3 and 4).

We think it would be interesting for you to bring these recommendations to the knowledge of the owners of this type of ship.

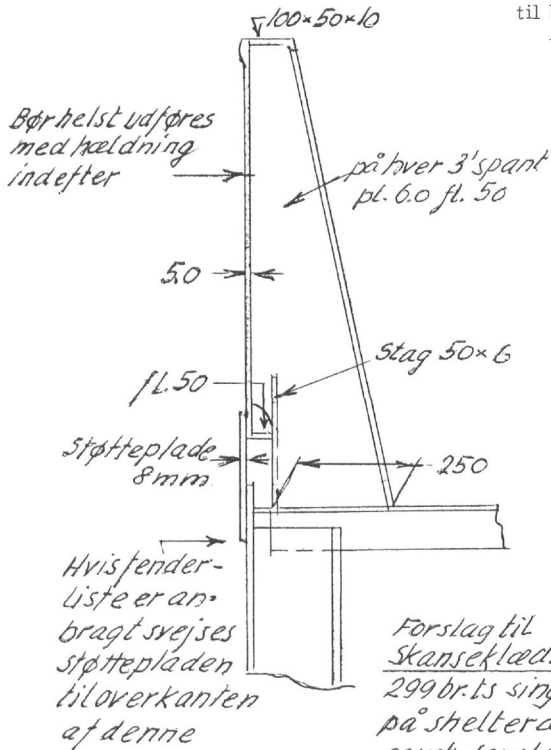
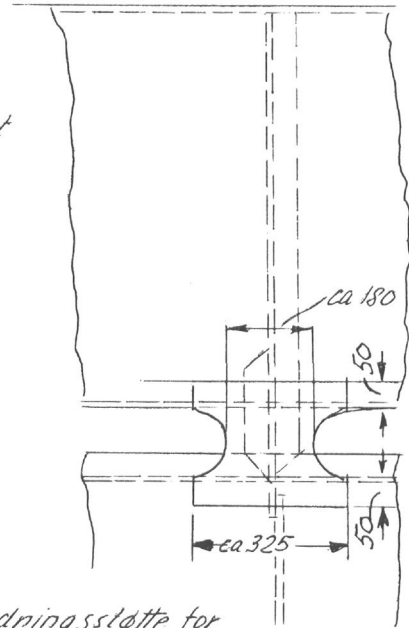
Bilag "A" til udtalelse af 24/4-68

Forslag til  
skanseklædningsstøtte for  
 299 br.ts singledækker eller vejrdæk  
 på shelterdækker  
 samt forslag til støtteplade for  
skanseklædning på eksisterende  
skibet singledækkere 299-399 br.ts)
